monumento

fraz. Gorrea (Garombo)

Scheda n°

46

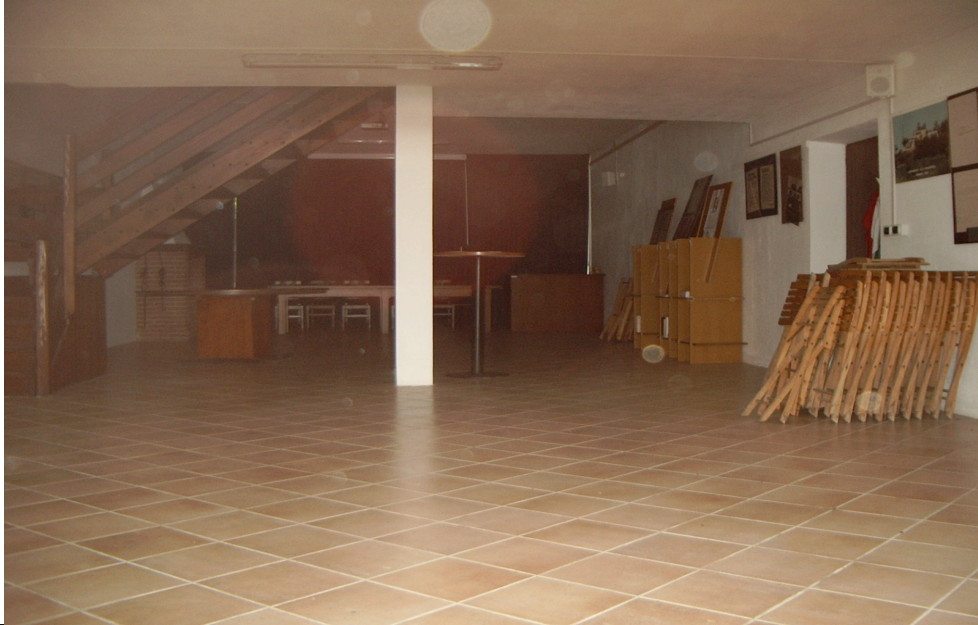
| Elementi particolari | Sulla parete di sinistra sono presenti due grandi caminetti |
| Apparato decorativo | Alle pareti sono state affisse foto e storie delle guerre partigiane |

| Stato di conservazione dei caratteri costruttivi | Buono |
| Stato di conservazione della materia | Buono |
| Stato di conservazione della muratura | Buono |
